Sanierung von Abwasserschächten – Untersuchung von Materialien und Systemen zur Abdichtung und Beschichtung

Teil 2: Lokale Abdichtungsmaßnahmen

Martin Liebscher, Markus Gillar und Bert Bosseler (Gelsenkirchen)

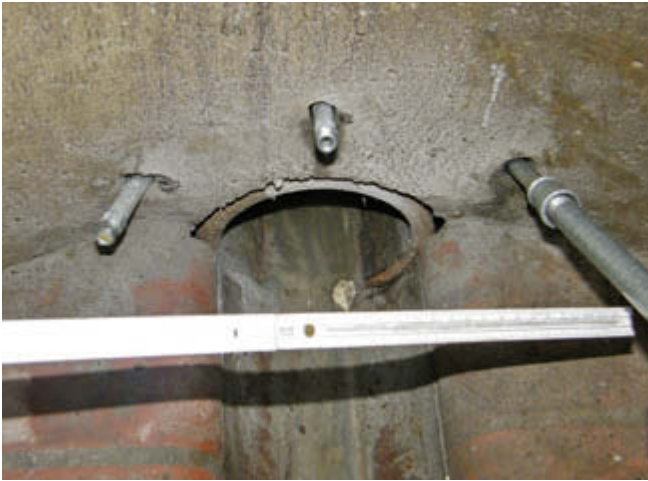
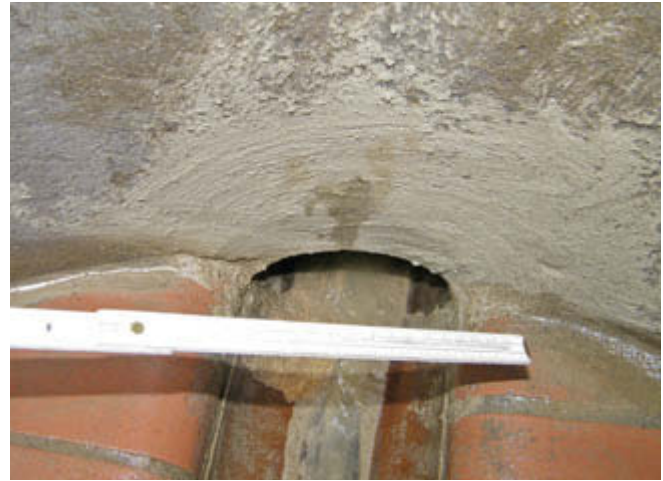
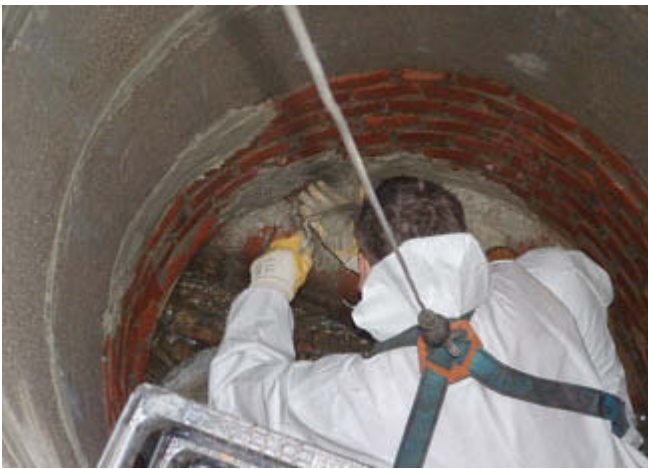
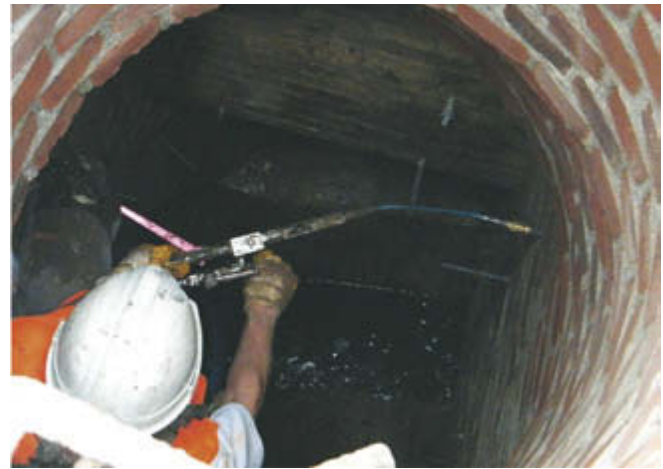
Abb. 1: Eindruck aus In-situ-Maßnahmen: Abdichtung der Rohranbindung, gesetzte Packer (oben, links) und Sanierungsergebnis (oben, rechts); Abdichtung des Schachtkörpers, Einsatz von Stopfmörtel (unten, links) Injektion (unten, rechts)

Der Einsatz aller für Abdichtungen relevanten Materialgruppen, wie Schäume, Harze und Gele auf polymerer Basis sowie Mörtel und Zementleime, wurde zunächst unter Praxisbedingungen, das heißt im Zuge von In-situ-Maßnahmen, beobachtet. Es sollten die prinzipielle Einsetzbarkeit der Verfahren bzw. Materialien verifiziert und gegebenenfalls die maßgeblichen Einflussfaktoren für die praktische Umsetzung identifiziert werden. Insgesamt wurden drei Abdichtungsmaßnahmen an Schachtkörpern, hier im Vorfeld von Beschichtungsmaßnahmen, näher ausgewertet. Dies betraf zwei Mauerwerk-schächte und einen Betonschacht (Abbildung 1, unten). An weiteren drei Schächten wurden Abdichtungsmaßnahmen an

undichten Rohranbindungen verfolgt und bewertet (Abbildung 1, oben).

Die Dichtwirkung sämtlicher Maßnahmen wurde unmittelbar nach Abschluss der Sanierungsarbeiten sowie ein weiteres Mal im Verlauf der Projektlaufzeit nach einigen Monaten optisch überprüft. Im Ergebnis ließen sich zwei dominante Einflussfaktoren für den Sanierungserfolg erkennen: der während der Sanierung anstehende Außenwasserdruck sowie Ort, Ausmaß und Geometrie der Schadensbilder. Der Aufbau der Großversuche für die Abdichtungsmaßnahmen orientierte sich entsprechend an den in situ typischerweise vorgefunden Bedingungen.

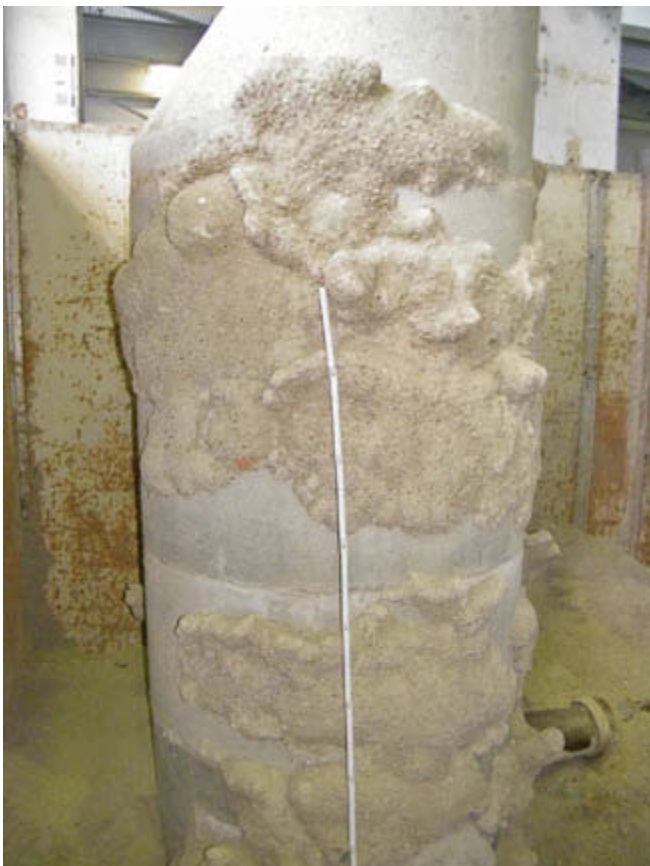
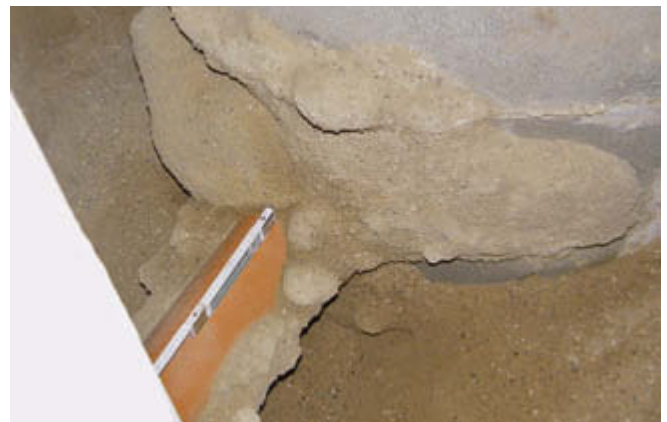
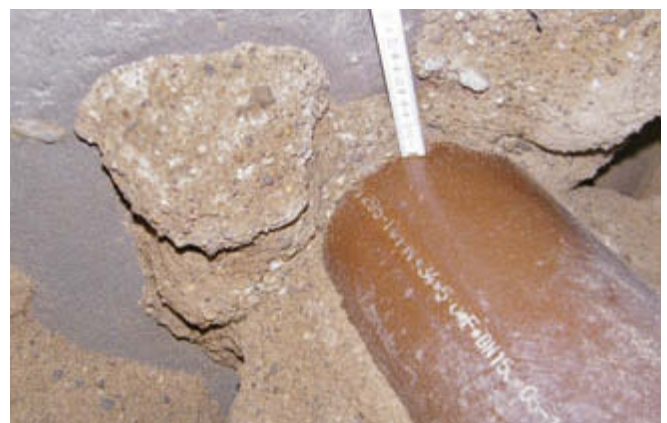
Abb. 2: Freilegung der Versuchskörper im Großversuchsstand: Gesamt-Injektionskörper (links); Injektionskörper an PVC-Rohr DN 150 (oben, rechts) und Steinzeugrohr DN 150 (unten, rechts)

Unter Grundwasserzufluss wurden unterschiedliche Verfahren und Materialien zur Abdichtung der Zu- und Abläufe sowie der Schachtkörper eingesetzt (Tabelle 1). Während der gesamten Versuchsdauer wurden die Abdichtungen in regelmäßigen Abständen kontrolliert, Zustandsveränderungen dokumentiert und gegebenenfalls die Menge des eindringenden Wassers stichprobenhaft gemessen. Nach Ablauf der Beobachtungszeit wurden das Wasser aus dem Versuchsstand abgelassen, die Schachtbau- teile freigelegt und die bei den Abdichtungsmaßnahmen erzeugten Injektionskörper auch von außen inspiziert (Abbildung 2).

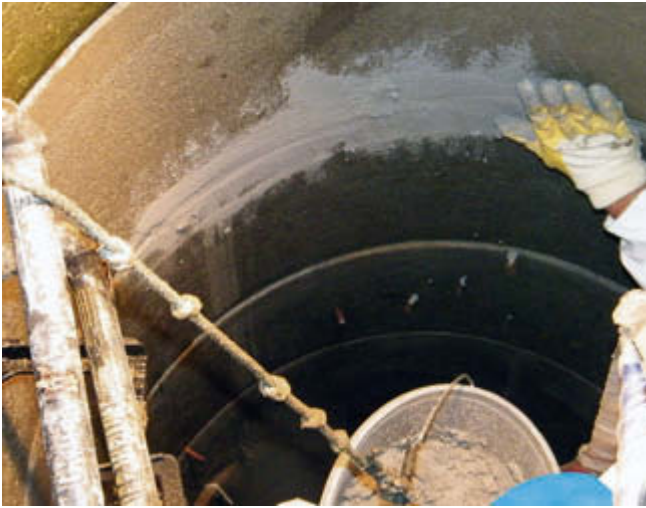
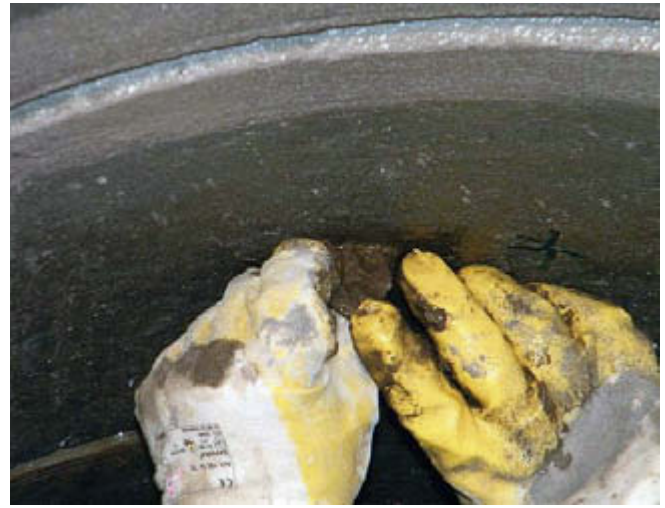
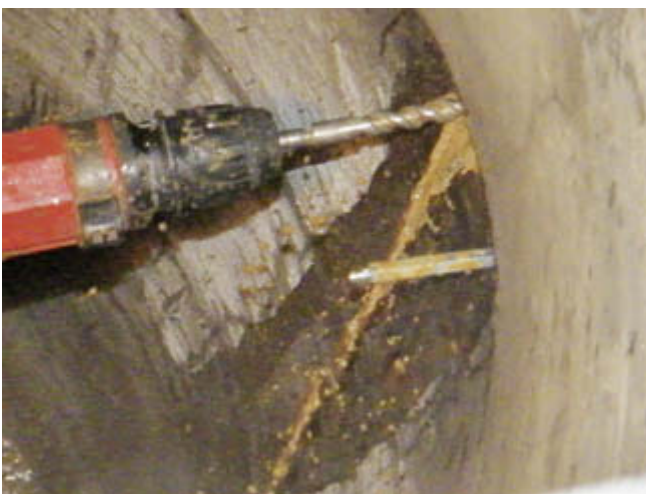
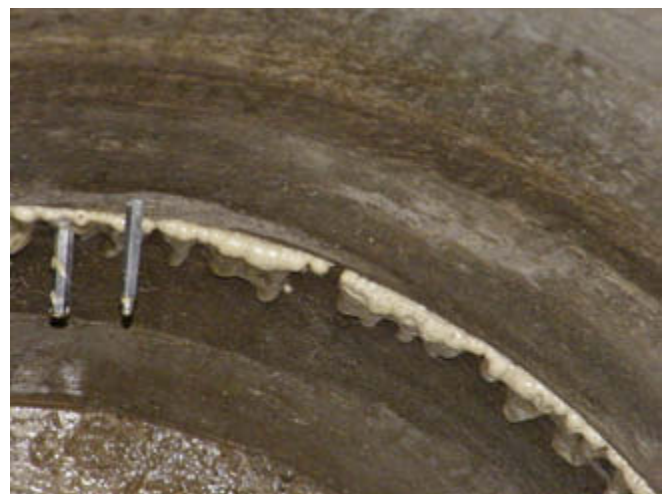
Abb. 3: Applikation im Großversuchsstand: Abdichtung mittels Stopfmörtel, Eindrücken des Reparaturmörtels von Hand in eine Schachtringfuge (oben links) und von Stopfmörtel in eine Schadstelle (oben rechts); Abdichtung mittels Injektion, Bohren eines Packerlochs (unten links) und ausgetretenes Polyurethanharz aus der verdämmten Schachtringfuge (unten rechts)

vorgenommen. In deren Anschluss wurde das Injektionsmaterial bis zur vollständigen Abdichtung injiziert (Abbildung 3, unten). Diese Vorgehensweise erschien durchaus praxisnah; allerdings wurden bei der Zementleiminjektion auf Empfehlung der ausführenden Firma die Dichtblasen erst drei Tage später entfernt. In si-

Injektionsverfahren ähnelte der bei den Abdichtungen der Rohreinbindungen, allerdings erfolgten Vorabdichtungen ausschließlich mit Blitzmörtel. Die Anwendung der Stopf- und Flächenmörtel erfolgte in folgenden zwei Schritten: Zunächst wurde der Untergrund gereinigt, anschließend wurden die Materialien so lange händisch auf die Schadstellen aufgetragen, bis eine Dichtwirkung erzielt werden konnte (Abbildung 3, oben). Die ausführenden Firmen waren mit den anfallenden Arbeiten vertraut und kamen auch mit den beengten Arbeitsbedingungen im Schachtbauwerk gut zurecht.

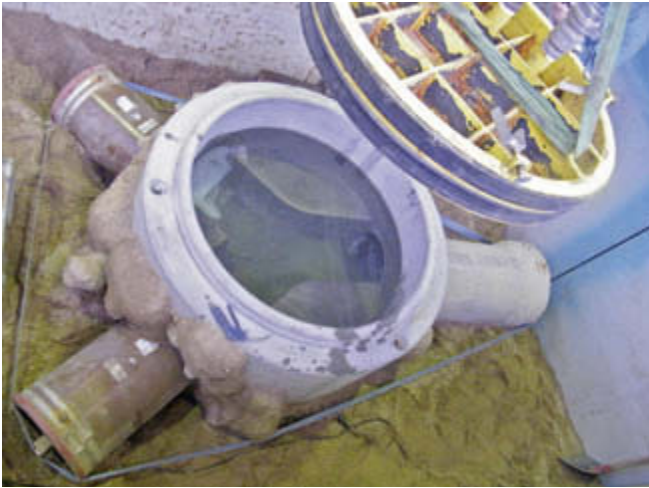
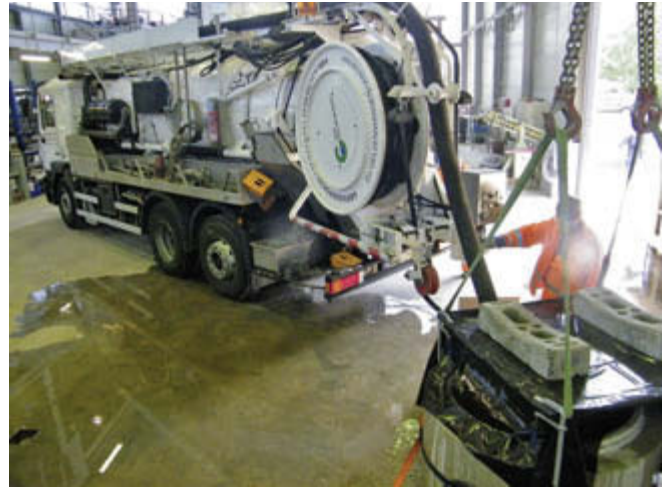
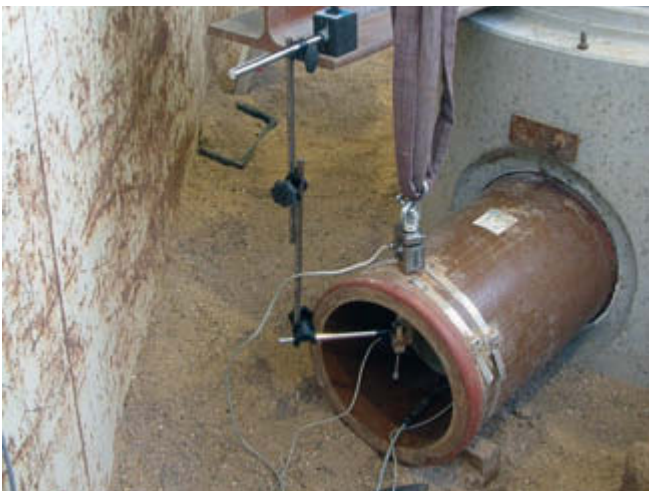
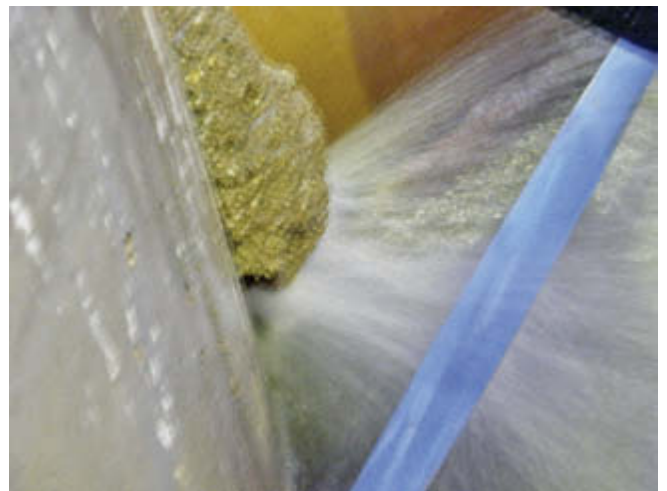
Abb. 4: Betriebsbelastung bei Abdichtungen an Rohranbindungen: sanierte Rohranbindungen zur Dichtheitsprüfung freigelegt (oben, links); Fahrzeug für Hochdruckreinigung (oben, rechts); Versuchsaufbau Abwinkelungsversuch (unten, links); Undichtigkeit einer Acryl-Injektion infolge Hochdruck-Reinigung (unten, rechts)

Da sanierte Rohreinbindungen nachträglichen Verformungen und besonderen Betriebsbelastungen ausgesetzt sein können, wurden ergänzend die Auswirkungen von Abwinkelungen und Kanalreinigungsmaßnahmen auf die Dichtheit dieser Rohreinbindungen untersucht (Abbildung 4).

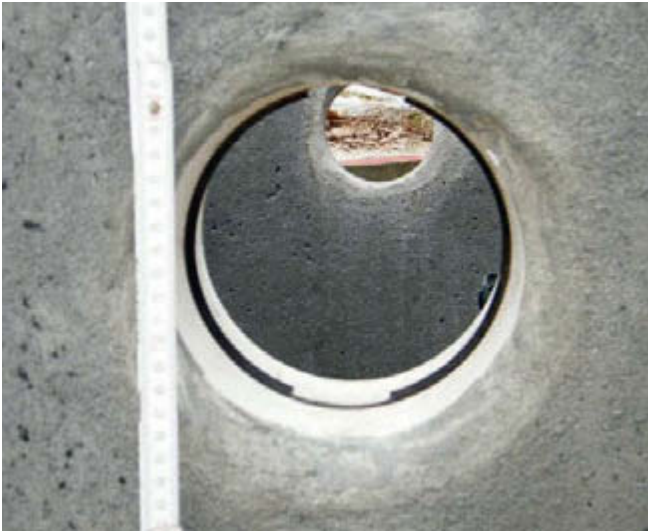
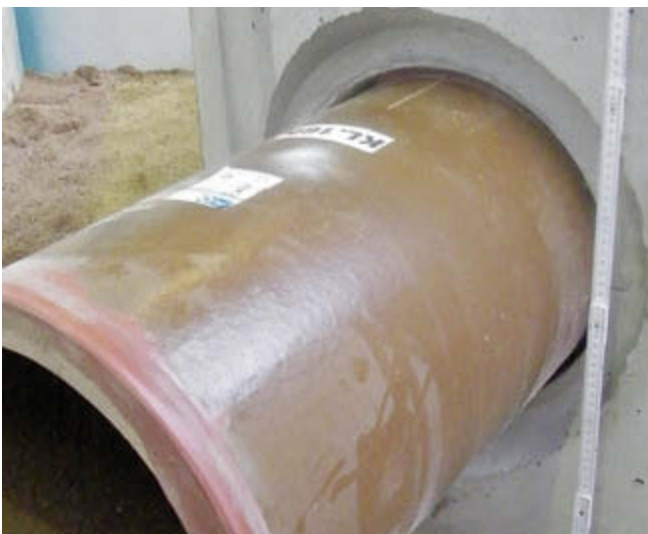
Abb. 6: Aufbau der Großversuche, Detailansicht der Rohreinbindungen: kleine Ringräume bei DN 150 (oben) und größere, abgestufte Ringräume bei DN 300 (unten)

rückzuführen. Die Injektionspacker müssen hier in die Schachtwand gesetzt werden. Abbildung 6 verdeutlicht die Situation bei den unterschiedlichen Nennweiten. Während bei den Zulaufen mit kleineren Nennweiten (DN 150) einfach zylindrische Durchgänge vorlagen, fanden sich beim Anschluss der größeren Nennweite auch größere Ringräume mit abgestuften Durchgängen. Hier wäre zu hinterfragen, ob durch Erhöhung der Packer-Anzahl bei kleinerer Nennweite eventuell bessere Ergebnisse erzielt werden können.

Die Abdichtung der Rohranbindungen mit kleinerem Durchmesser (DN 150) zeigte sich auch bei Einsatz von Harzen und Gelen als wenig zuverlässig. Vermutlich ist dies auf die geometrische Ausbildung des zu sanierenden Schachtfutters zurückzuführen. Die zu injizierenden Ringräume sind hier deutlich kleiner als bei größeren Rohranbindungen (DN 300), sodass die Injektionspacker nicht direkt in den Ringraum, sondern in die Schachtwand gesetzt werden müssen. Anzahl und Positionen der Packer sind gegebenenfalls hierauf abzustimmen.
